Kanalsanierung in der Gemeinde Mandelbachtal Stand 2007

Vorgehensweise bei der Kanalsanierung

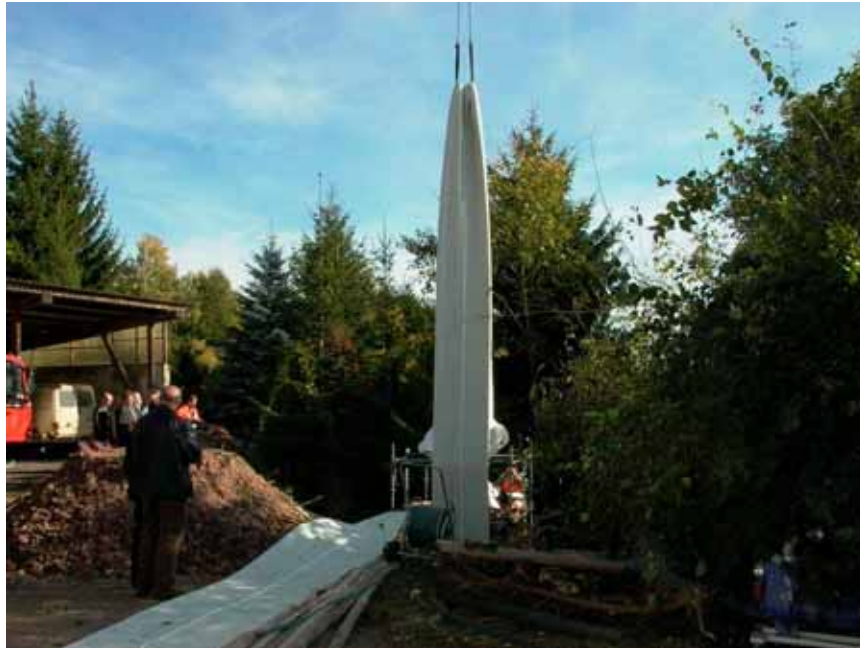
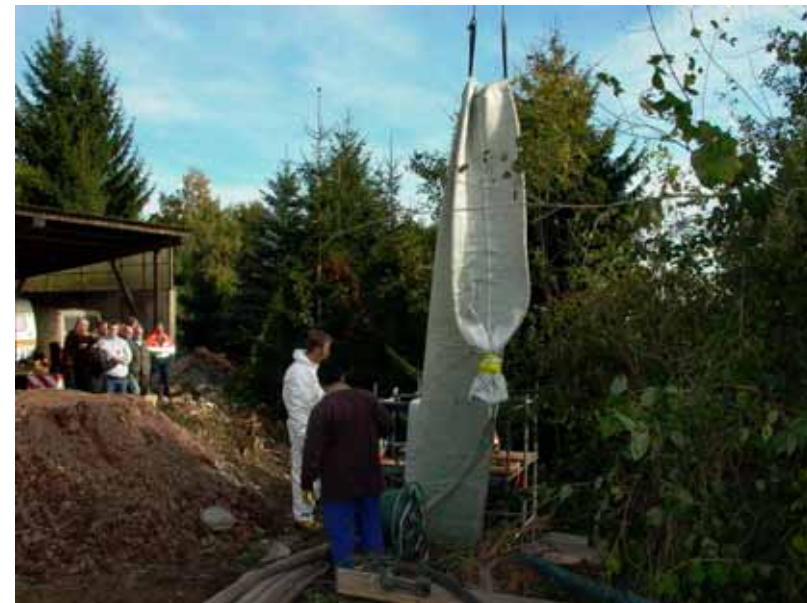
Inliner für DN 700

Einbringen eines „Inliners“

**Aufgenommen:
Bei der Kanalsanierung in Heckendalheim 2003**

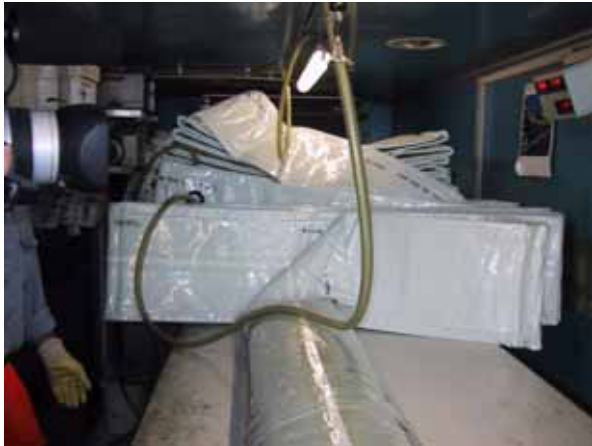
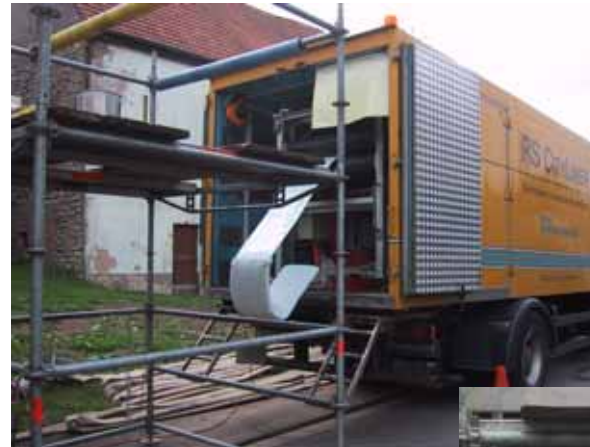
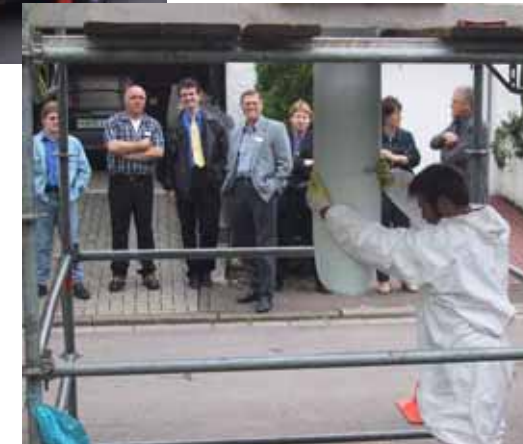
Inliner für DN 300

Einbringen eines „Inliners“

**Aufgenommen:
Bei der Kanalsanierung in Erfweiler-Ehlingen 2003**

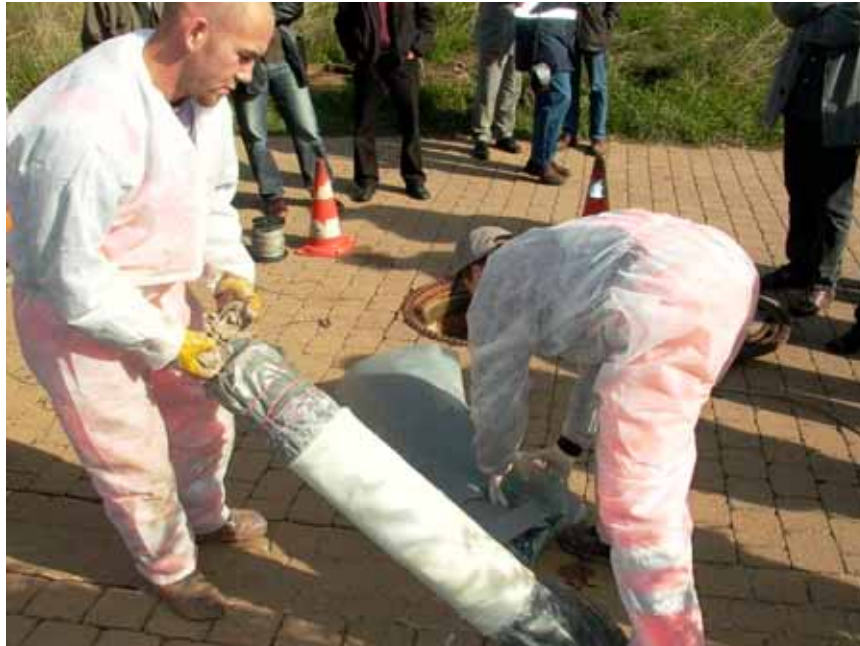
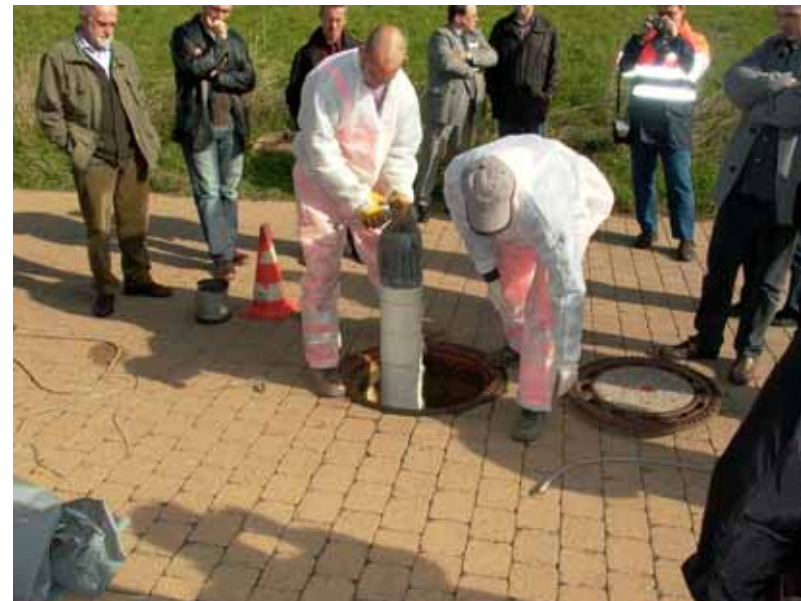
Einbringen eines „Partliners“

**Aufgenommen:
Bei der Kanalsanierung in Ormesheim 2003**

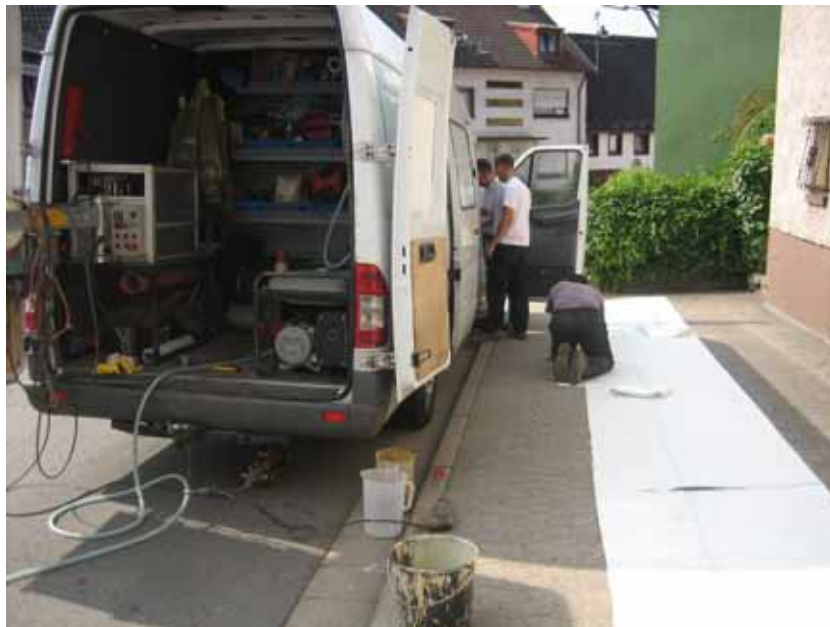
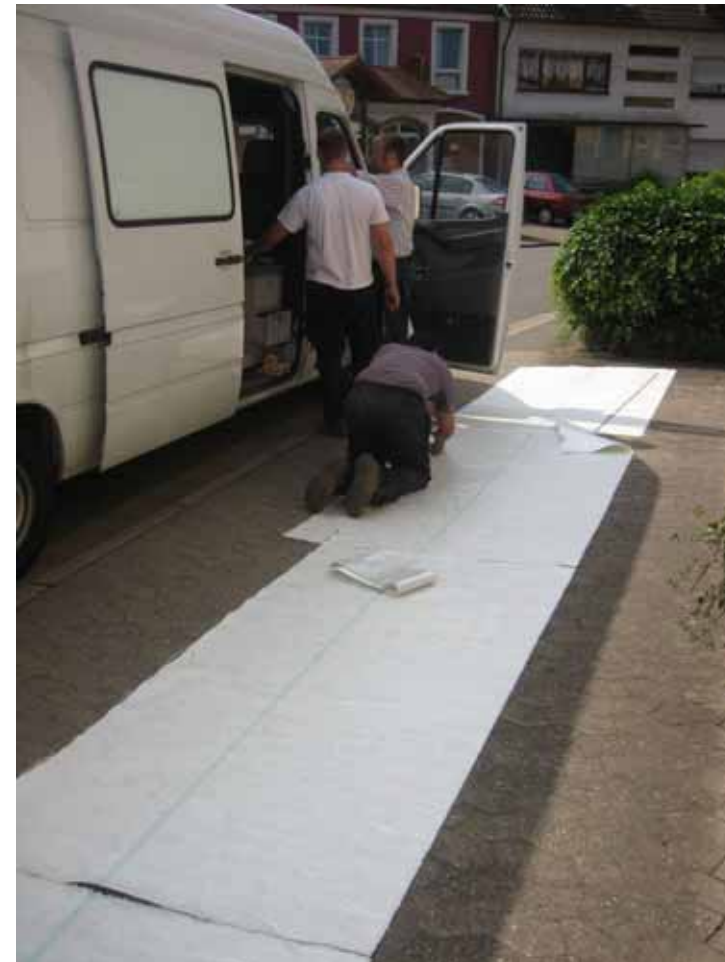
Vorbereitung eines Partliners in der „Oberwüzbacher Straße“ in Ommersheim

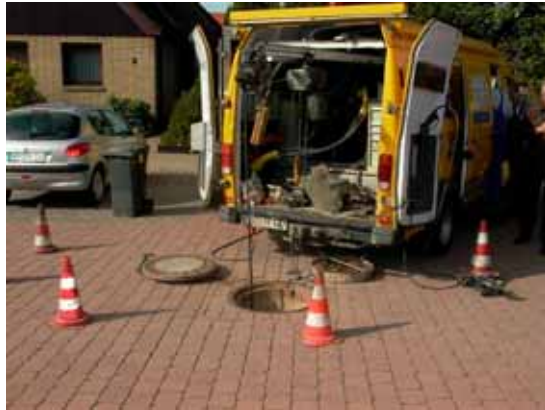
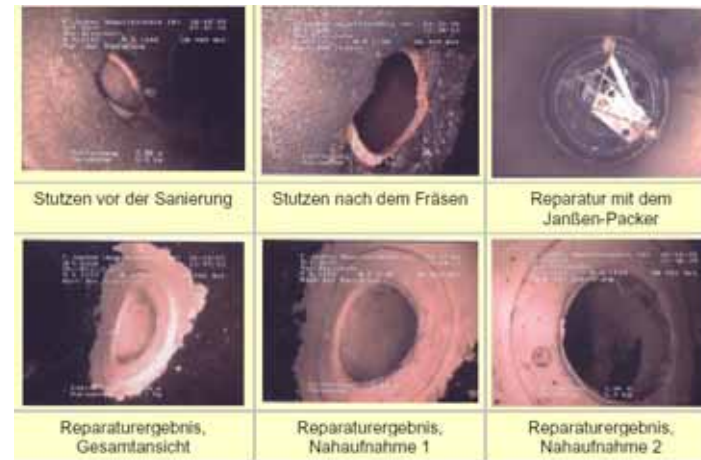
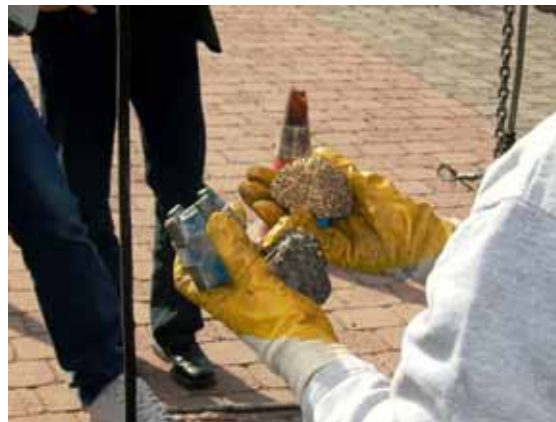
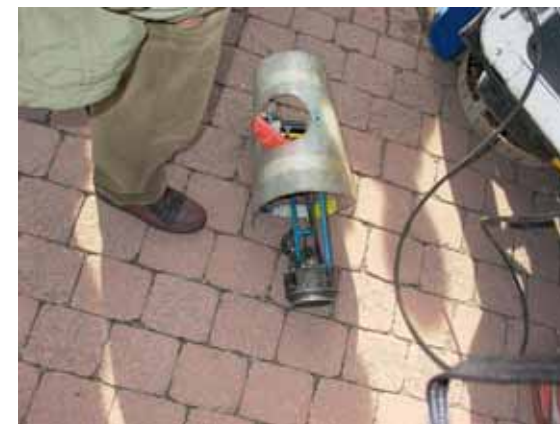
Stutzensanierung (Hausanschluss)

**Aufgenommen:
Bei der Kanalsanierung in Ormesheim 2003**
